# Meerjarenonderhoudsplan

D2023-0066 • VvE Waalstraat 20, Beverwijk

Waalstraat 20

Beverwijk

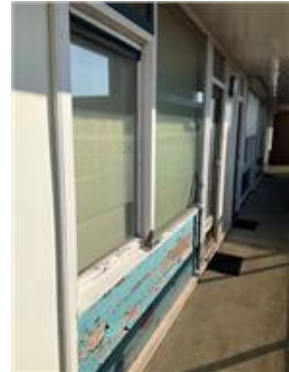
**3120 Kozijn buiten hout**

Gevels

B7EM05 Verouderd

Ernst	Intensiteit	Omvang	Conditie	Risico/prioriteit
Ernstig	3	4	5	Technische vervolgschade - ernstig effect Toename klachtenonderhoud - ernstig effect Beleving & Esthetica - ernstig effect Energie - ernstig effect Score: 2

Activiteit:	2023	Hvh	
Kozijnen incl voordeur dienen vernieuwd te worden		52,00	st
52 stuks kozijnen incl voordeur dienen vernieuwd te worden. Kunststof exemplaren worden er geïnstalleerd.

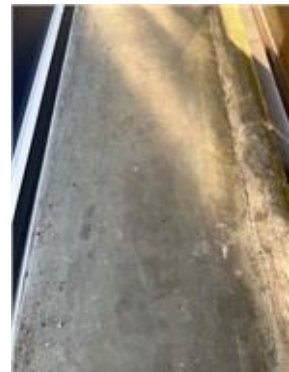
**4321 Balkon/galerij afwerking cementdekvloer**

Galerijen

B6EB02 Galerij vloer onbehandeld

Ernst	Intensiteit	Omvang	Conditie	Risico/prioriteit
Ernstig	3	3	4	Technische vervolgschade - matig effect Beleving & Esthetica - ernstig effect Score: 3

Activiteit:	2023	Hvh	Totaal
Aanbrengen coating		288,00	m2 18.030

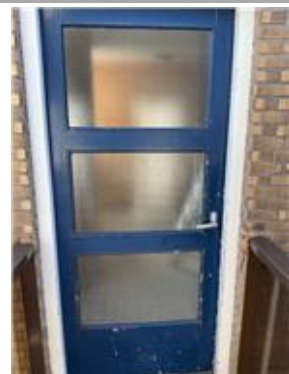
**4621 Buitenschilderwerk trappenhuisdeur hout dekkend**

Trappenhuisen

B11EM04 Kale delen

Ernst	Intensiteit	Omvang	Conditie	Risico/prioriteit
Ernstig	3	3	4	Technische vervolgschade - matig effect Beleving & Esthetica - matig effect Score: 3

Activiteit:	2023	Hvh	Totaal
Groot schilderwerk deur hout dekkend		8,00	st 1.034

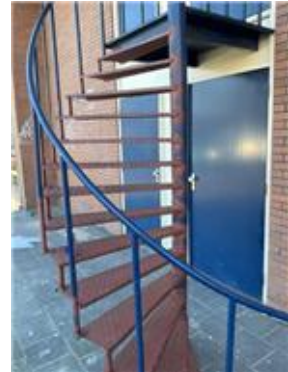
**4624 Buitenschilderwerk trap metaal**

Gevels

B11EM04 Kale delen

Ernst	Intensiteit	Omvang	Conditie	Risico/prioriteit
Ernstig	3	3	4	Technische vervolgschade - matig effect Beleving & Esthetica - matig effect Score: 3

Activiteit:	2023	Hvh	Totaal
Groot schilderwerk trap staal		1,00 m2	1.084

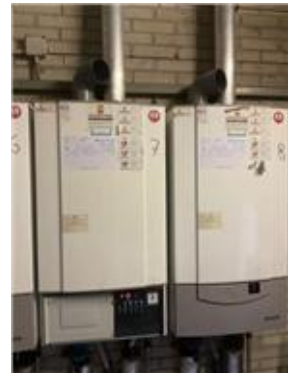
**5121 CV-ketel combi Hr**

Installaties

K2EM01 Verouderd

Ernst	Intensiteit	Omvang	Conditie	Risico/prioriteit
Ernstig	2	4	4	Gebruik en bedrijfsproces - ernstig effect Energie - ernstig effect Score: 1

Activiteit:	2023	Hvh	Totaal
Vervangen cv-ketel Remeha bouwjaar 2002/2003		8,00 pst	27.882

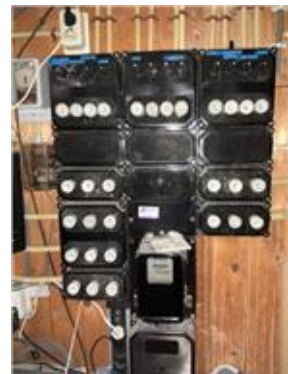
**6111 Groepenkast**

Installaties

E5EC01 Verouderd

Ernst	Intensiteit	Omvang	Conditie	Risico/prioriteit
Ernstig	2	4	4	Gebruik en bedrijfsproces - matig effect Energie - matig effect Score: 2

Meterkast is ouder dan 25 jaar oud, het advies luid om het systeem te vernieuwen.

Activiteit:	2023	Hvh	Totaal
Vervangen groepenkast		1,00 pst	4.546
